Relazione: restauro/ripristino base processionale, della Beata Vergine Addolorata del Giovedì Santo.

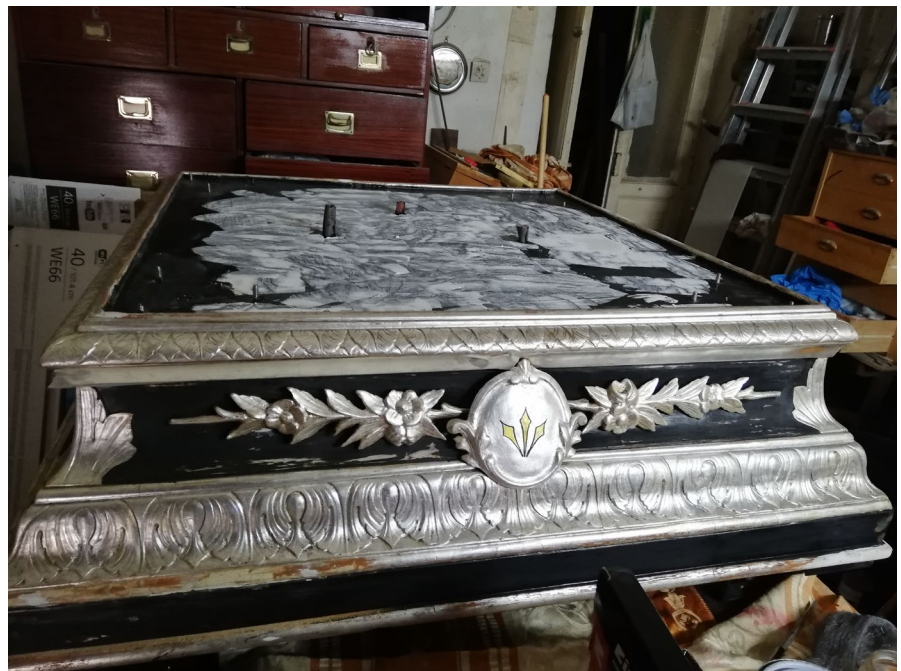
Ragione questa, oltre all'incuria e al tarlo, che spiega lo stato di deterioramento, in cui si presentavano i fregi "foglie e fiori" argentati ai due lati della base (lato destro e sinistro), che a differenza dei frontali e posteriori, sono più raggiungibili dalle mani dei fedeli, durante il percorso de-

I fregi, inchiodati e a tratti incollati nel tempo sul fondo nero, si presentavano spezzati nelle parti più sottili, lesionati, e purtroppo in parte svuotati e sgretolati dall'attività dell'insetto nemico numero uno del legno: il tarlo.

È stata dunque obbligata la scelta, del risollevarlo degli stessi, con la certosa catalogazione numerica, e il successivo svolgimento del minuzioso lavoro di ricostruzione delle parti mancanti (alcune foglie erano monche delle loro estremità).

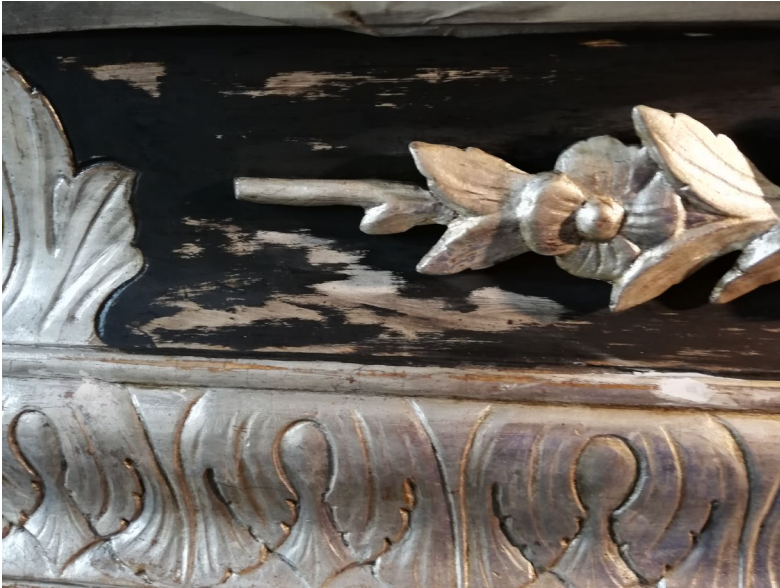
dei tre fregi ovali e del cuore rosso con le sette spade, si presentava in maniera più evidente sia per conformazione dell'intaglio, che per interruzione dell'effetto decorativo dei fregi, una anomalia del preesistente montaggio.

Sostanzialmente l'impressione che due fregi (posteriore destro con fregio sinistro del lato sinistro della base) siano stati invertiti, si è imposta in maniera tutt'altro che soggettiva.

Non sappiamo dunque se "l'errore", ammesso che possa definirsi tale, sia stato commesso da interventi successivi, o dallo stesso autore della base. Di fatto, in accordo con il Commissario Arcivescovile Giancarlo Roberti, e considerando che "la questione" non è mai stata degna di nota o di acute osservazioni, si è deciso di riposizionare i fregi (due) invertendoli nella presunta posizione originale. Una scelta dettata e stimolata,

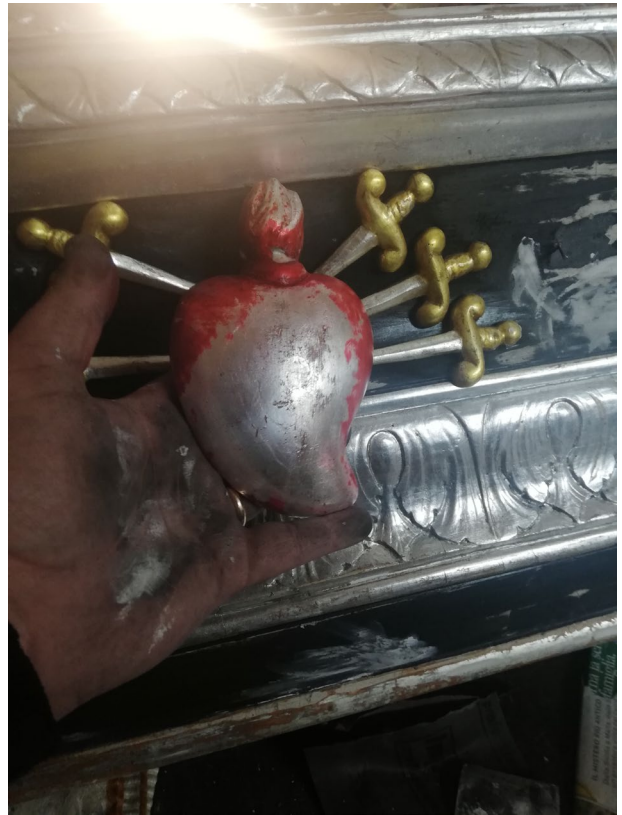
Per quanto riguarda il cuore trafitto dai sette spadini, raffigurante la commemorazione liturgica dei Sette Dolori di Maria, sappiamo invece con certezza, data da documentazione fotografica e testimonianze, che la sua connotazione originaria era di colore argento, sostituita con sovrapposizione di vernice rossa, ad opera dei Fratelli Fasano nel 1984, paratori e a quel tempo responsabili della manutenzione ordinaria degli arredi. Non sappiamo né il motivo, né da chi sia stato suggerito tale cambiamento, ma la certezza è emersa anche in fase di lavorazione, durante la rimozione della vernice rossa, al di sotto della quale è emersa la foglia di colore argento.

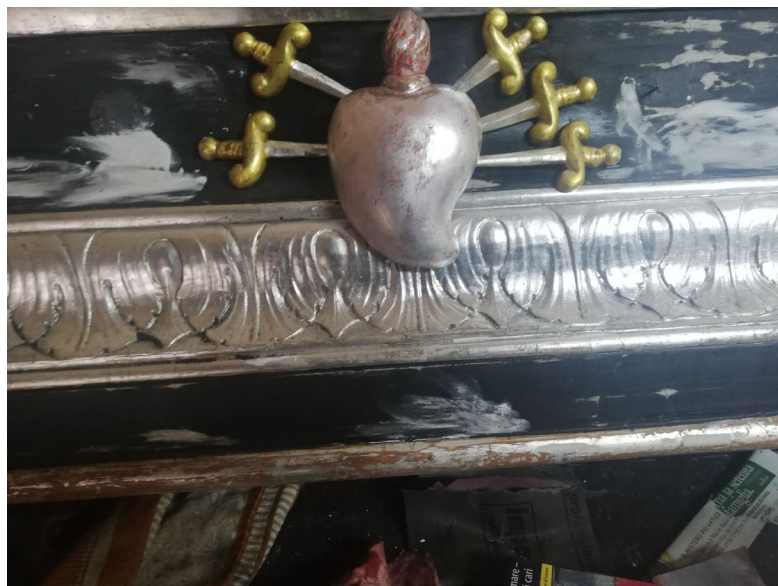
Presumibilmente, contestualmente a quella modifica apportata, furono integrati i manici dei pugnali del colore dorato della vernice mecca, così come dipinte le originarie incisioni dei tre fregi ovali, posti sui lati della base.

Durante la lavorazione del cuore, è emerso un buco di fuoriuscita del chiodo posto sul retro, come fermo anti oscillazione, otturato e ripristinato, con la stessa inclinazione, tale da non farne perdere funzionalità.

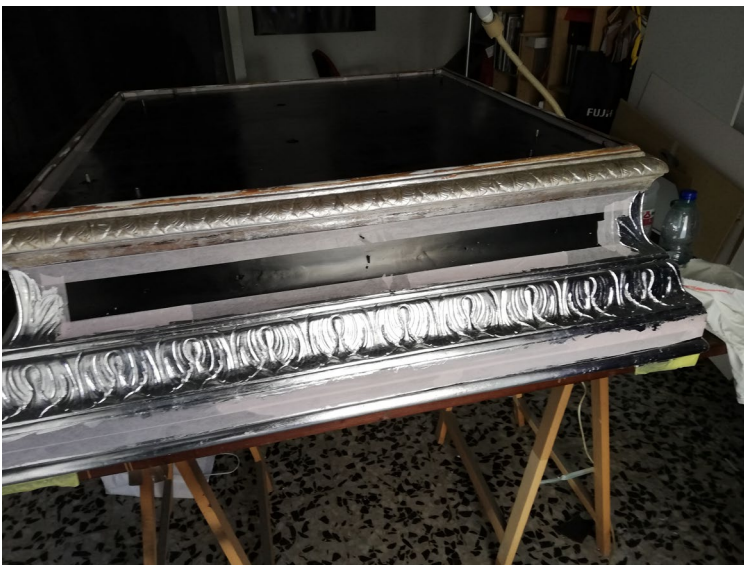
le cornici esterne, che nella sua intelaiatura, presentava oltre a centinaia di fori da tarlo ormai non più attivo (soprattutto nella parte interna), lesioni di completa rottura, come sulla parte frontale sottostante il lato destro, quasi in asse al posizionamento della staffa in ferro guida dell'inserimento della stanga destra. Al principio della lesione, il sollevamento e la rottura di una intera parte in legno, lascia pensare verosimilmente, ad un evento traumatico di una certa importanza, tale da causarne l'effetto distruttivo. Della stessa natura, ma sicuramente riconducibile a episodi diversi, erano le rotture e le parti mancanti delle cornici esterne ai margini della base (la prima cornice superiore argento e la prima cornice inferiore argento), che ne interrompevano a tratti, l'armonia dell'intaglio, ricostruite in legno sia nella struttura che nell'incavato rilievo.

Non meno semplice, è stata la levigatura del piano esterno concavo di colore nero sottostante i fregi, che presentava innumerevoli applicazioni di vernice sovrapposta, bozze, e rilievi di colla che ne alteravano la conformità della campitura. In merito, si è intervenuti con la rimozione graduale del superfluo, riducendo in alcuni tratti la superficie allo

stato legnoso, ricolmando le depressioni della svasatura, sino a renderla liscia ed uniforme.
