Relazione: restauro/ripristino base processionale, della Beata Vergine Addolorata del Giovedì Santo.

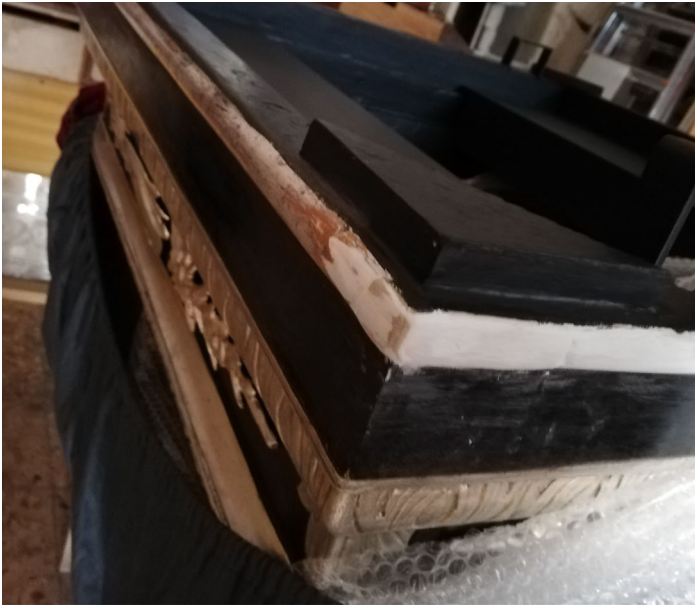
Ragione questa, oltre all'incuria e al tarlo, che spiega lo stato di deterioramento, in cui si presentavano i fregi "foglie e fiori" argentati ai due lati della base (lato destro e sinistro), che a differenza dei frontali e posteriori, sono più raggiungibili dalle mani dei fedeli, durante il percorso de-

I fregi, inchiodati e a tratti incollati nel tempo sul fondo nero, si presentavano spezzati nelle parti più sottili, lesionati, e purtroppo in parte svuotati e sgretolati dall'attività dell'insetto nemico numero uno del legno: il tarlo.

È stata dunque obbligata la scelta, del risollevarlo degli stessi, con la certosa catalogazione numerica, e il successivo svolgimento del minuzioso lavoro di ricostruzione delle parti mancanti (alcune foglie erano monche delle loro estremità).
